Sprječavanje štetnih posljedica lutajućih struja na kolosiječne konstrukcije

Preventing damaging consequences of stray currents on track structure

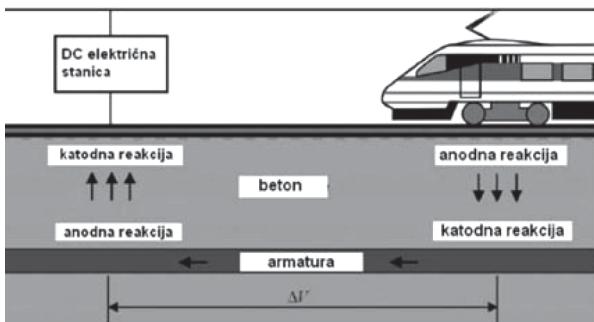
Slika 1. Prikaz istjecanja lutajućih struja iz tračnice [2]

U većini urbanih kolosijeka tračnice se upotrebljavaju kao povratni put struje do elektrovoične podstanice. Na mjestima oslabljene izolacije struja izlazi iz tračnice jer pronalazi put manjega otpora te ulazi u ukopane metalne konstrukcije položene neposredno uz tramvajsку infrastrukturu i postaje lutajuća struja [1]. U blizini podstанице struja napušta podzemnu konstrukciju i kroz tlo se vraća natrag u podstanicu. Na mjestima izlaska struje iz tračnice, kao i na mjestima izlaska iz ukopanih metalnih konstrukcija nastaje korozija (slika 1.) [2]. Intenzitet struje koja istječe iz tračnice ovisi o električnoj provodljivosti tračnice te o kvaliteti izolacijskoga materijala između tračnice i medija u kojemu se tračnica nalazi. Na intenzitet lutajuće struje također utječe i akceleracija tramvaja i deceleracija (usporavanje tramvaja zbog kočenja), atmosferski uvjeti te održavanje kolosijeka [3]. Da bi se djelovanje lutajućih struja smanjilo, provode se mjere sprječavanja istjecanja struja na izvoru te mjere zaštite ukopanih metalnih konstrukcija u blizini kolosijeka [3]. Razvijene su različite metode sprječavanja istjecanja struje iz tračnica, kao npr. smanjivanje otpora tečenju struje uporabom tračnica veće mase, bolja izolacija tračnice i pričvrsnoga pribora, smanjivanje razmaka između elektrovoičnih podstanica [3]. Na ukopanim cjevovodima najučinkovitiju metodu zaštite konstrukcije predstavlja katodna zaštita, međutim ovaj način zaštite zahtijeva stalan nadzor i upravljanje te ne sprječava pojavu lutajućih struja [4]. Svakako je najučinkovitiji način zaštite sprječavanje lutajućih struja na izvoru.

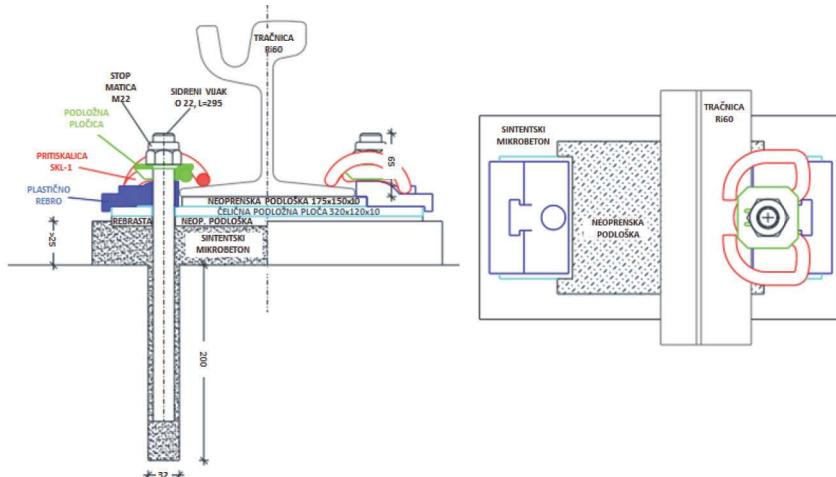
sustava PPE i DEPP). Pozicioniranje kolosijeka po smjeru i visini ostvaruje se pomoću sidrenih vijaka. Na slici 2. [14] prikazan je poprečni presjek sustava PPE, gdje se može vidjeti da između čelične ploče i sidrenoga vijka nema izolacije, što uzrokuje značajno istjecanje lutajućih struja [15].

Slika 2. Presjek i tlocrt PPE sustava pričvršćenja [14]

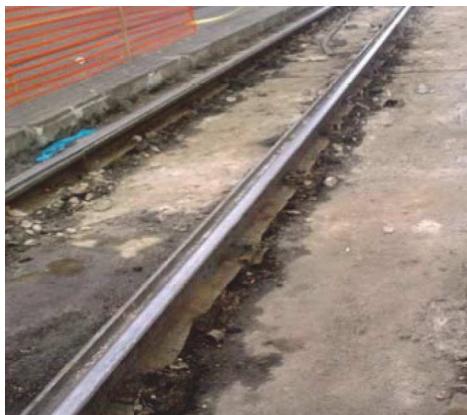
Vozni je park Zagrebačkog električnog tramvaja (ZET-a) nakon 2005. godine obnovljen nabavkom 140 novih niskopodnih tramvaja TMK 2200 te 30 TMK 2300 tramvaja (kraća varijanta tramvaja TMK 2200) [12]. Tek su nekoliko godina nakon upotrebe prvih novih tramvaja uočene netipične degradacije kolosijeka kakve do tada nisu bile primjećivane na tračničkoj infrastrukturi (slika 3.) [15].

Slika 3. Stanje kolosijeka prije demontaže, Ilica, 2012. godina [15]

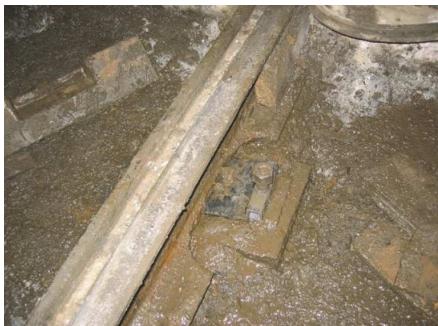
Oko 10 godina nakon puštanja u promet prvih tramvaja TMK 2200, bez održavanja pričrsnoga pribora u međuvremenu, kolosijek je na nekoliko lokacija otvoren i uočen je gubitak materijala na čeličnoj podložnoj ploči ležajnoga mjesta te gubitak materijala nožice tračnice na pričrsnomu mjestu, slika 4. Površina mjesta na kojoj je zabilježen gubitak materijala odgovara dimenziji ležajnoga mjesta [15].

Slika 4. Uobičajena degradacija tračnica uzrokovanog gubitkom materijala na poziciji pričrsnoga mješta [17]

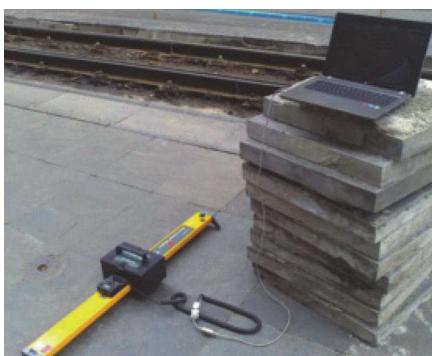
Slika 5. Mjerenje SCM uređajem [18]

Za precizno mjerjenje dinamičkih lutajućih struja (lutajućih struja nastalih istjecanjem iz tračnica) potrebne su minimalno dvije SCM senzor šipke. Jednu treba postaviti na površini tla, iznad cijevi, na mjestu za koje se prepostavlja da je mjesto ulaska struje u metalni cjevovod, te se rabi kao referentna šipka, a druga se šipka pomiče uzduž cjevovoda. Na taj se način može odrediti smjer i magnituda struje [20].

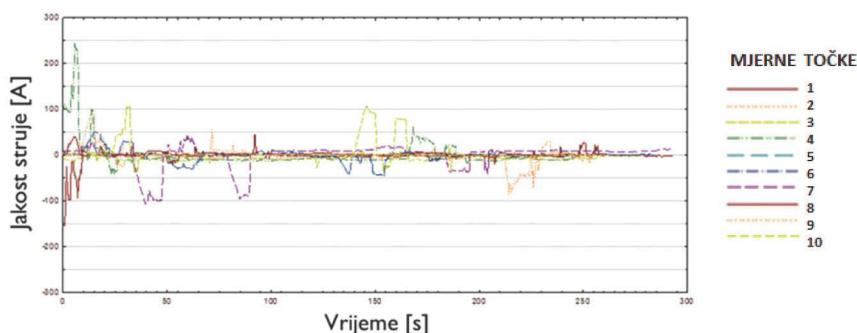
Ovo je mjerjenje provedeno pomoću jedne SCM senzor šipke, zbog čega nije bilo moguće provesti detaljniju analizu dinamičkih lutajućih struja, već je jedino bilo moguće na mjernom mjestu zabilježiti da prolaskom tramvaja dolazi do znatnoga povećanja struje u cjevovodu. Mjerjenje je provedeno na nekoliko mjernih točaka na tri lokacije u gradu Zagrebu (Ilica, Kvaternikov trg, Žitnjak) i na svim su lokacijama zabilježene veće vrijednosti lutajućih struja nakon prolaska tramvajskoga vozila [18]. Na slici 6. prikazani su rezultati svih mjerjenja na lokaciji Žitnjak. Uski, šiljasti vrhovi ("pikovi") predstavljaju vrijednosti struja koje su zabilježene prolaskom tramvaja [18].

Slika 6. Mjerena struja na lokaciji Žitnjak [18]

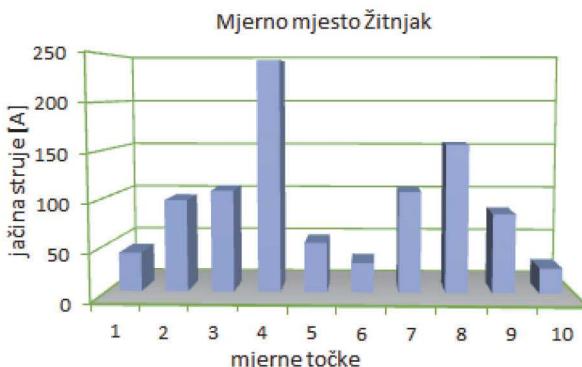
Budući da struja izlazi iz tračnica jer pronalazi put manjega otpora i kroz tlo ulazi u metalne konstrukcije u blizini kolosijeka te se preko njih vraća u elektrovođu podstanicu [21], možemo prepostaviti da se u blizini mesta gdje su zabilježene veće vrijednosti lutajućih struja nalazi potencijalno mjesto izlaska struje iz tračnice te ono odgovara mjestu ulaska struje u cjevovod. Na lokaciji Žitnjak to bi bio slučaj u blizini mjernih mesta 4 i 8 (slika 7.).

Slika 7. Najveće vrijednosti dinamičkih lutajućih struja izmjerene na mjernim točkama, lokacija: Žitnjak [18]

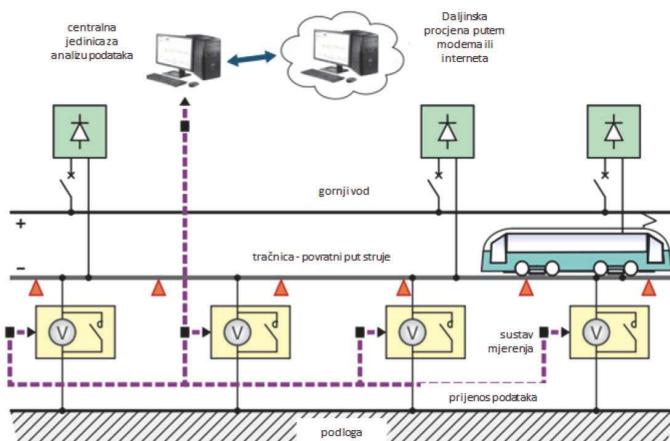
Radi provođenja neprestanih kontrola lutajućih struja razvijeni su sustavi za monitoring lutajućih struja (eng. Stray current monitoring system – SCMS). Uzduž kolosijeka postavljaju se uređaji koji pomoći senzora mjeru električni potencijal između tračnice te medija u kojemu se tračnica nalazi.

Slika 8. Shematski prikaz sustava za monitorinig lutajućih struja [27]

Podaci se dostavljaju na računalo (slika 8.) na kojemu se vrši automatska analiza snimljenih vrijednosti te se uključuje alarm ako dođe do izmjerениh većih intenziteta lutajućih struja. Podaci se mogu prikazivati u različitim dijagramima (izmjerene vrijednosti u vremenu, po mjernim mjestima i sl). Sustav mora sadržavati dovoljno memorije kako bi se sačuvali svi trenutno izmjereni podaci barem 16 tjedana, a prosječne izmjerene vrijednosti 10 godina. Prije ugradnje ovakvoga sustava praćenja lutajućih struja mora se provesti nulto mjerjenje na novom kolosijeku [27].
